## **Fotodokumentation**

Dokumentierte Schadensfälle durch defekte  
private Abwasserleitungen

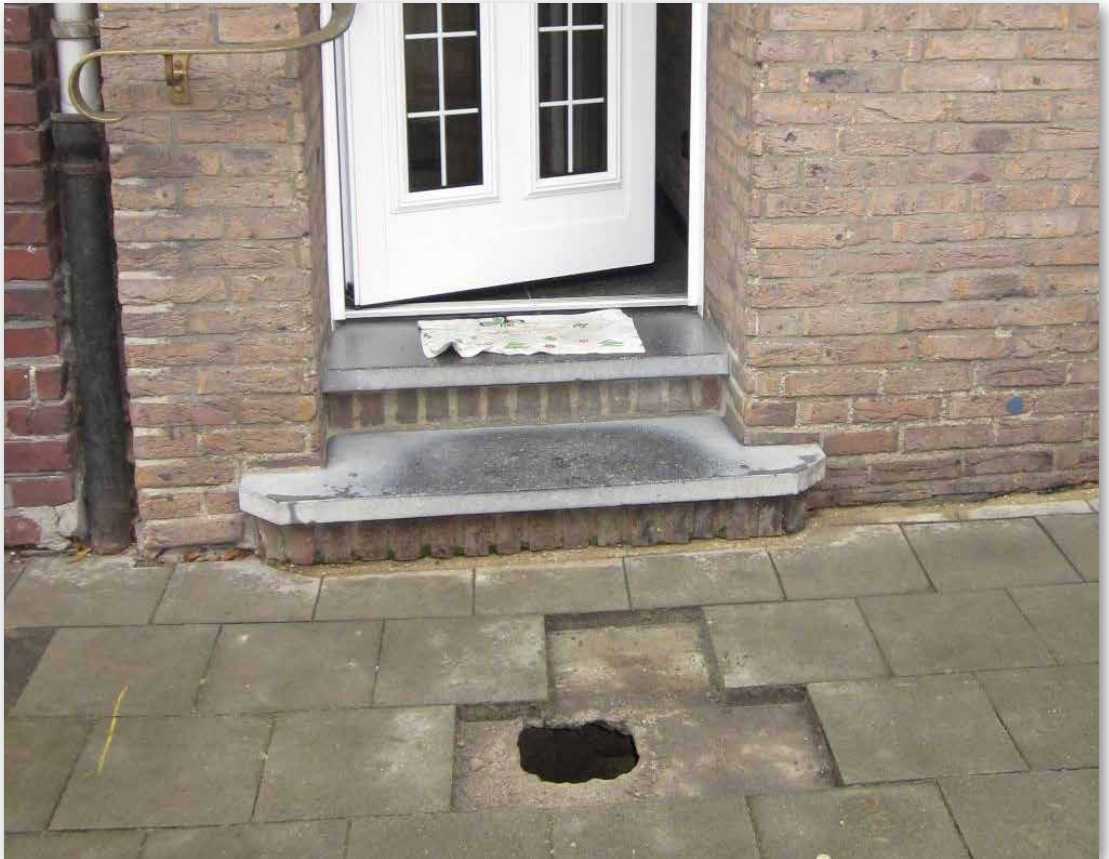
Bild 1: Absackung im Gehwegsbereich mit Hohraumbildung [Foto: Stadt Alsdorf]

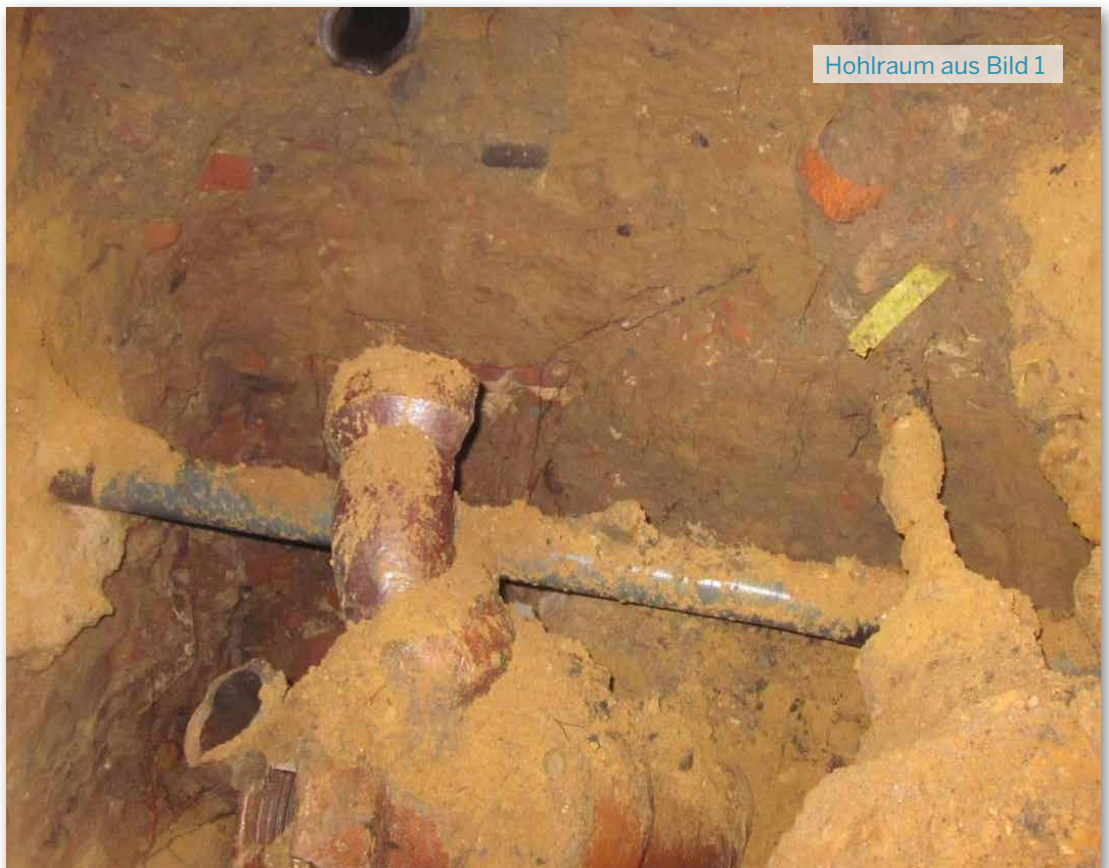
Bild 2: Hohraum durch defekte Abwasserleitung - Detailansicht zu Bild 1 [Foto: Stadt Alsdorf]

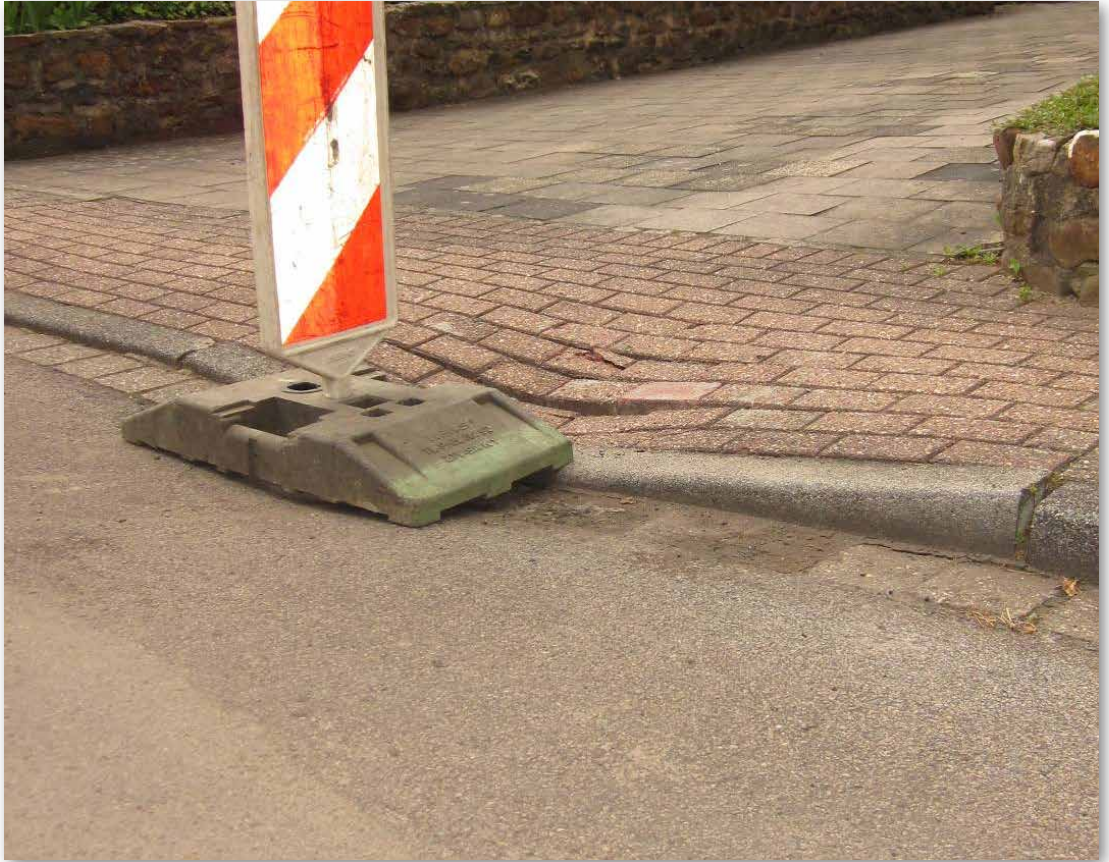
Bild 3: Absackung im Gehwegsbereich [Foto: Stadt Alsdorf]

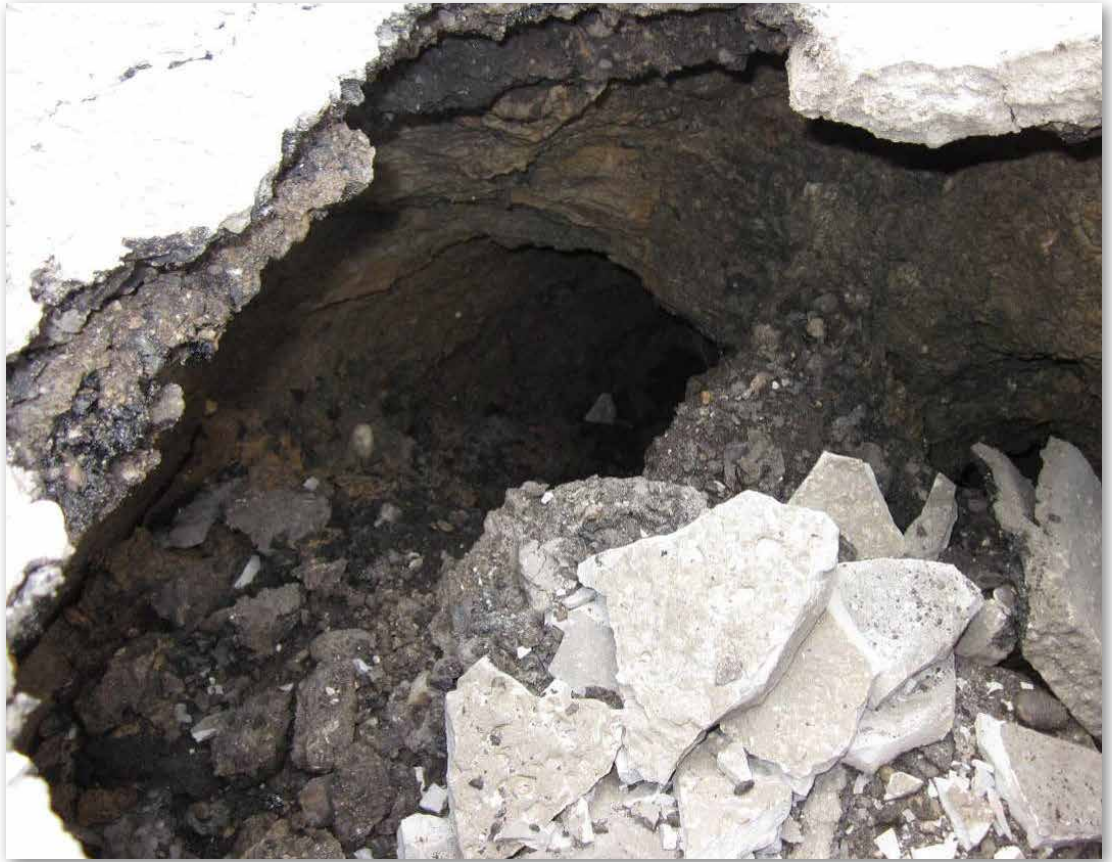
Bild 5: Hohlraum – Detailansicht zu Bild 4 [Foto: Stadt Alsdorf]

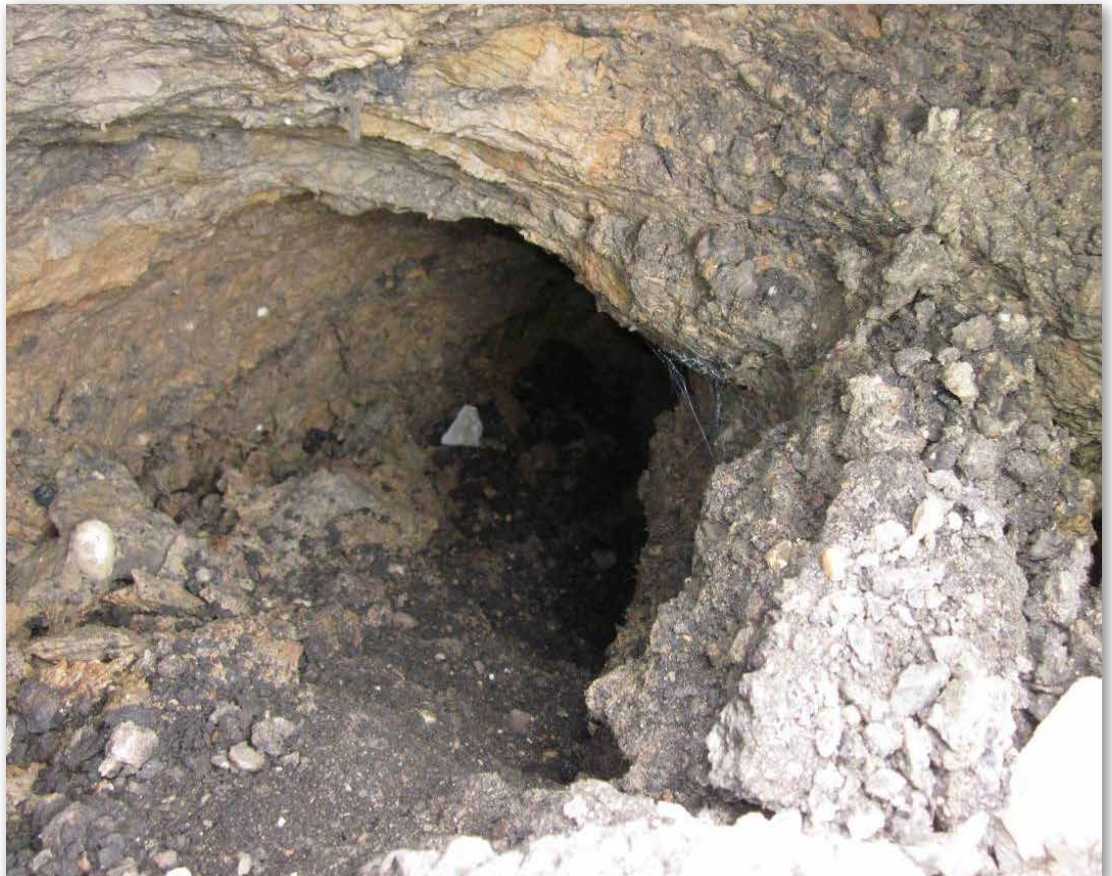
Bild 6: Hohlraum – Detailansicht zu Bild 4 [Foto: Stadt Alsdorf]

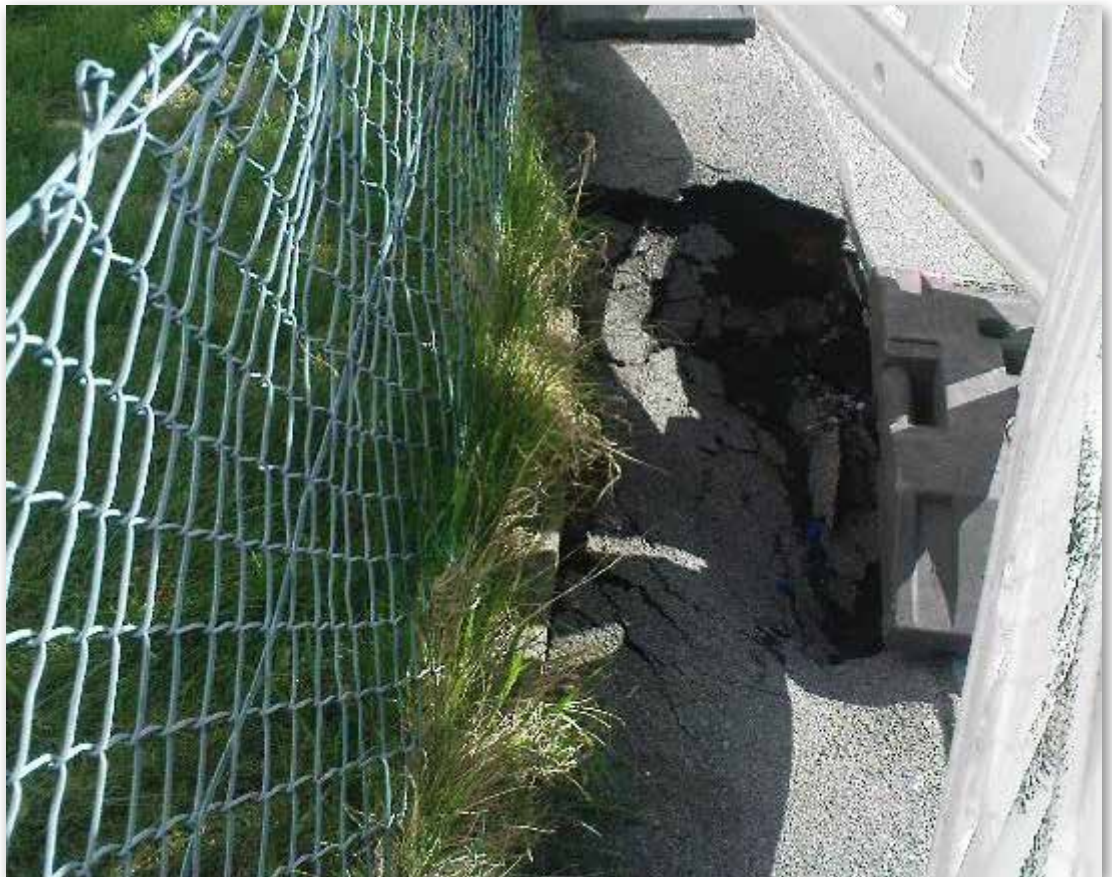
Bild 8: Straßeneinbruch im öffentlichen Verkehrsraum [Foto: Stadt Bochum]

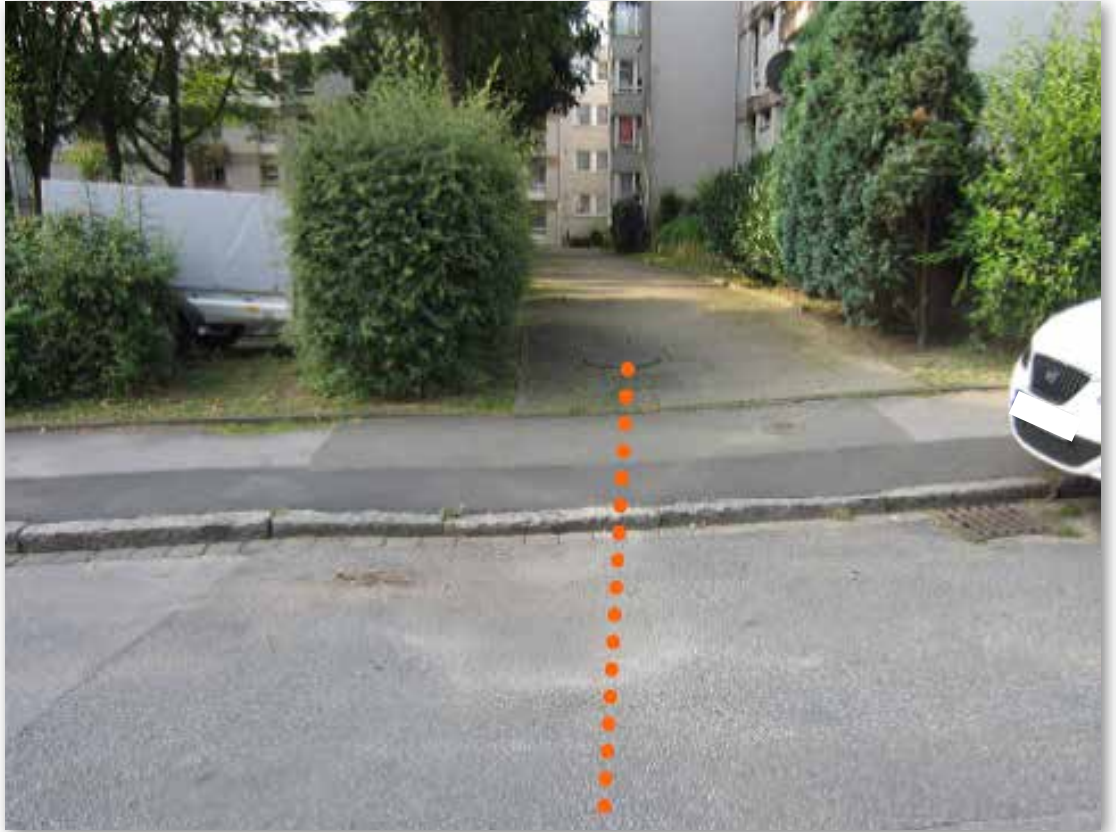
Bild 9: Absackung im Straßen-, Gehweg- und Hofbereich (in orange: Verlauf Anschlussleitung), Beispiel 1 [Foto: Stadt Dortmund]

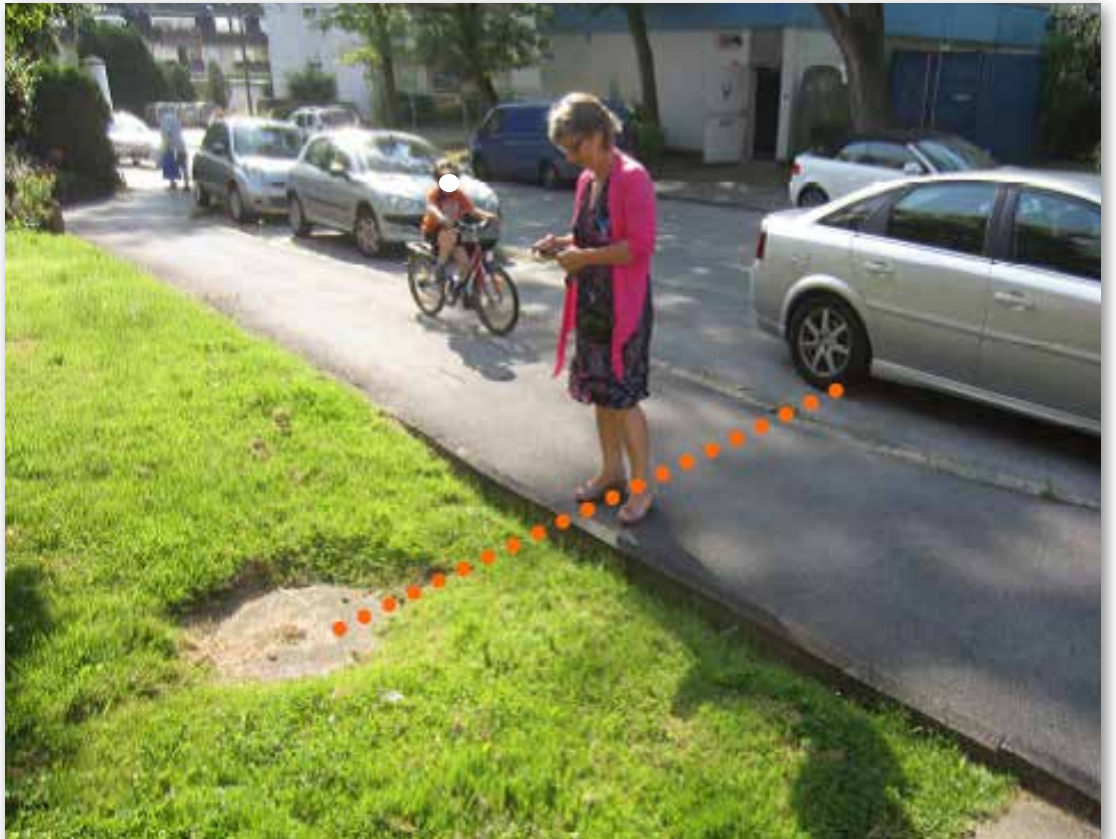
Bild 10: Absackung im Straßen-, Gehweg- und Hofbereich (in orange: Verlauf Anschlussleitung), Beispiel 2 [Foto: Stadt Dortmund]

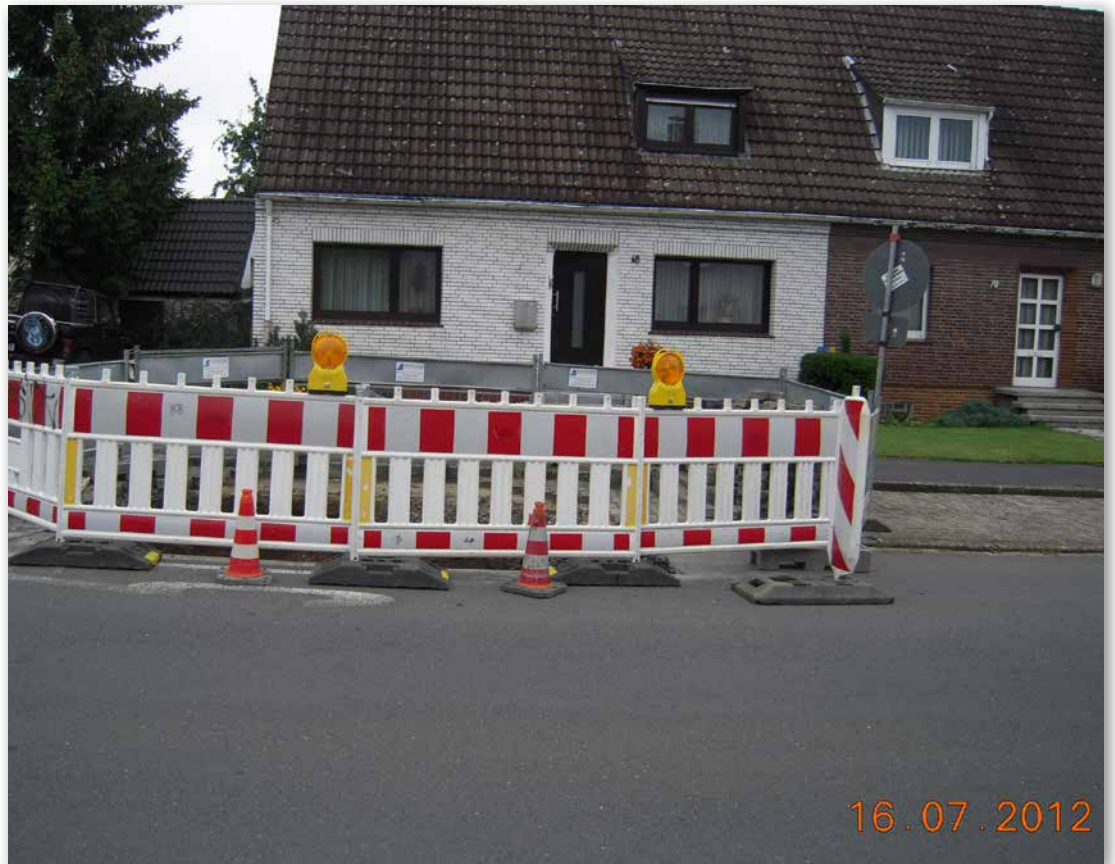
Bild 13: Baustelle an einem Straßeneinbruch im Dortmunder Stadtgebiet [Foto: Stadt Dortmund]

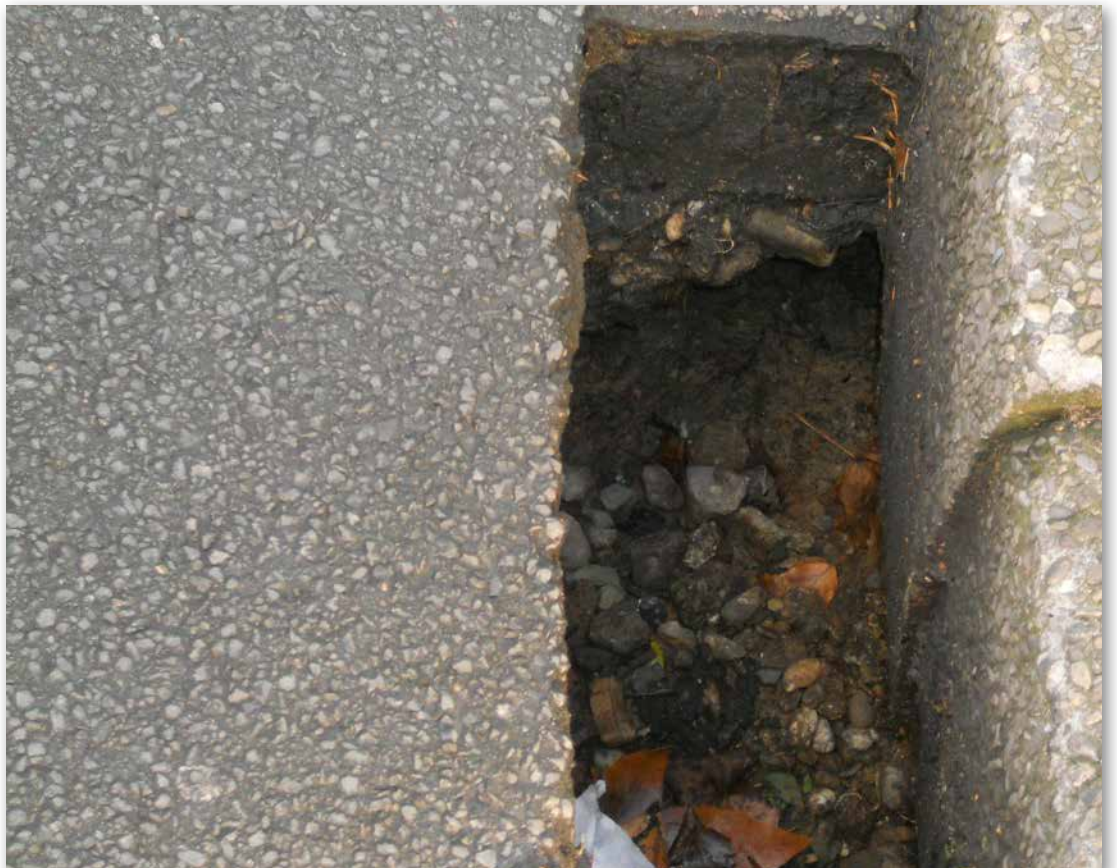
Bild 16: Detailansicht zu Bild 15 [Foto: Stadt Dortmund]

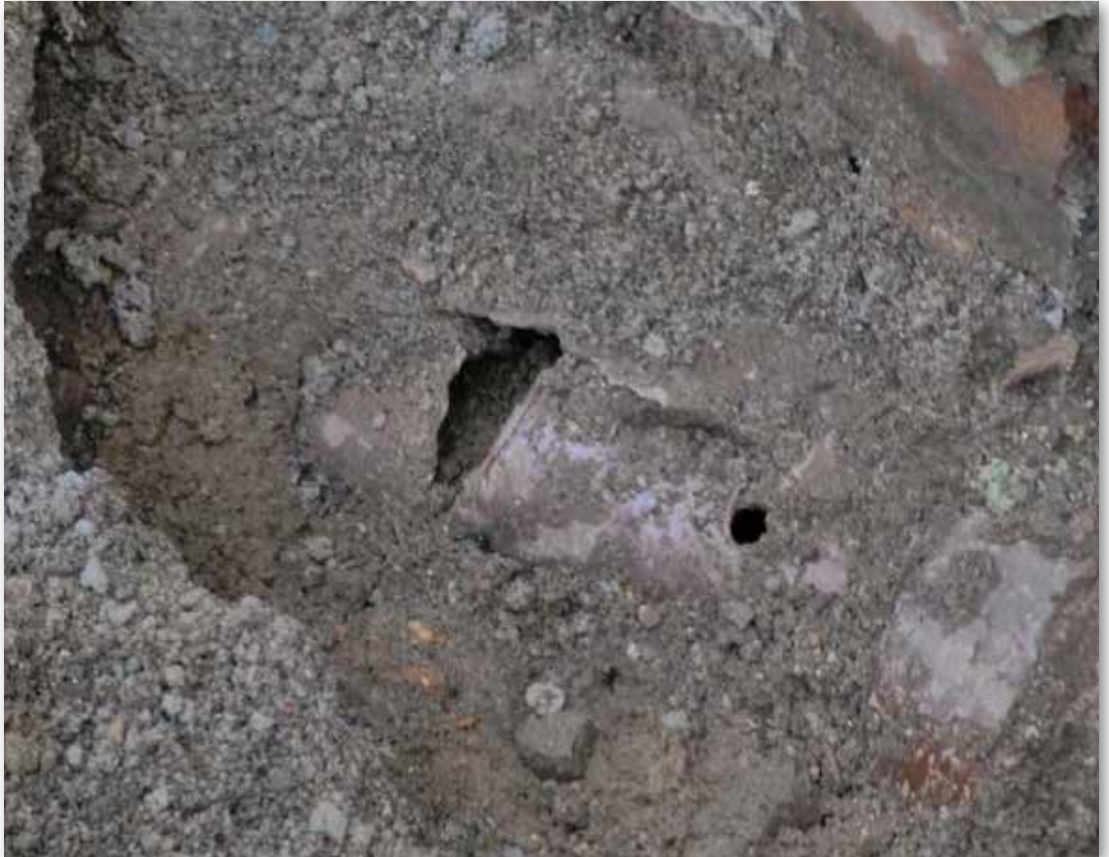
Bild 21: Hohlraum – Detailansicht zu Bild 19 [Foto: Technische Werke Emmerich am Rhein GmbH]

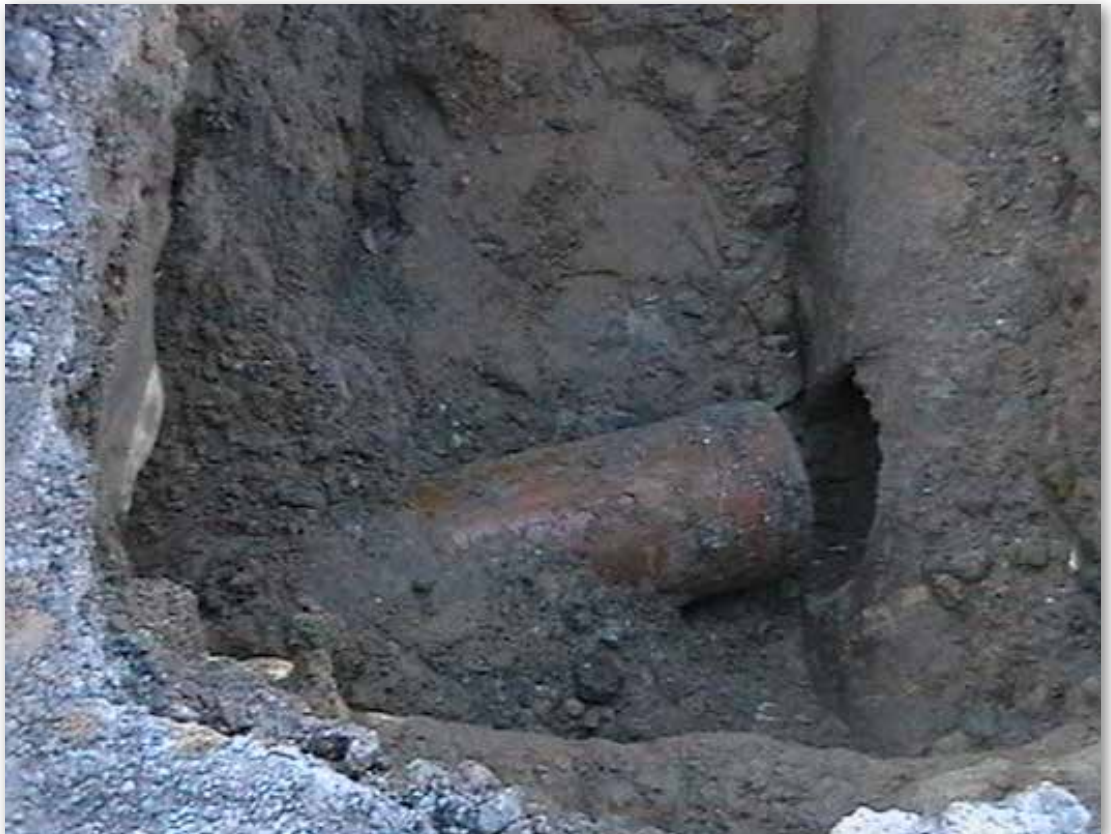
Bild 24: Freigelegte private Abwasserleitung im Bereich der Absackung aus Bild 22 – Anschluss defekt [Foto: Technische Werke Emmerich am Rhein GmbH]

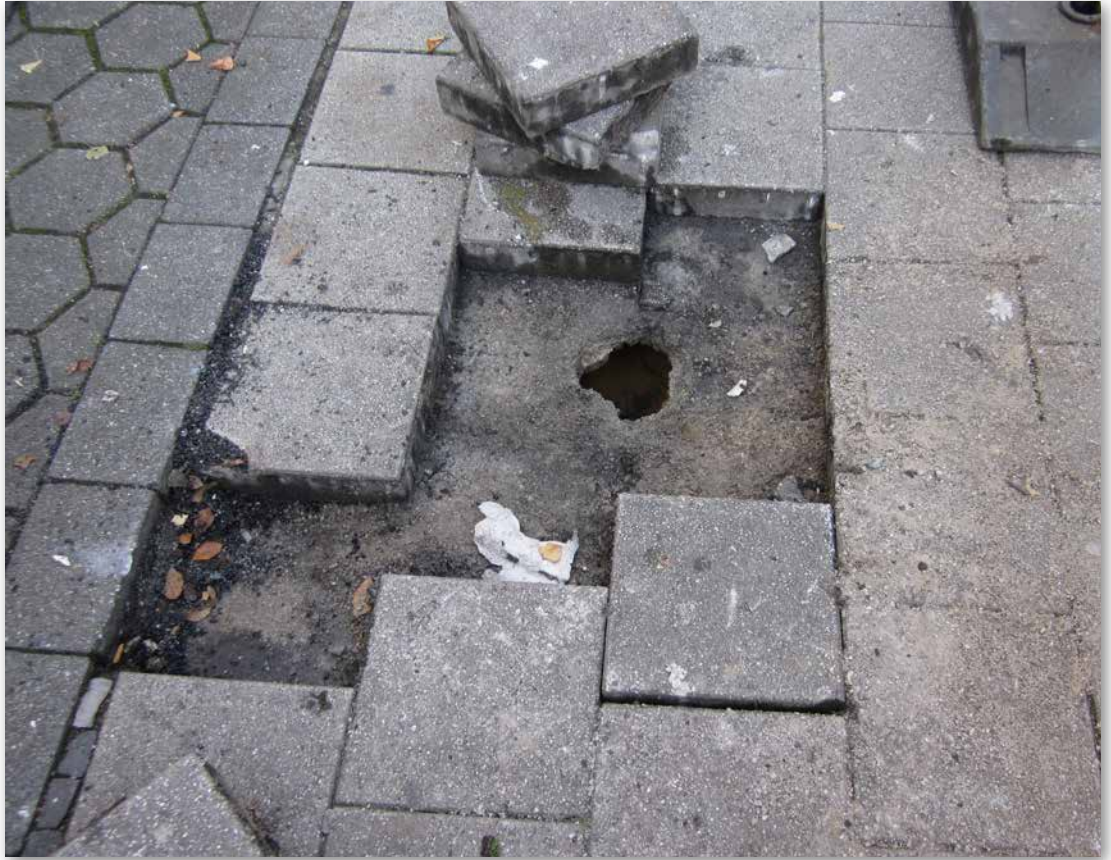
Bild 29: Straßeneinbruch im öffentlichen Verkehrsraum, Beispiel 4 [Foto: GELSENKANAL]

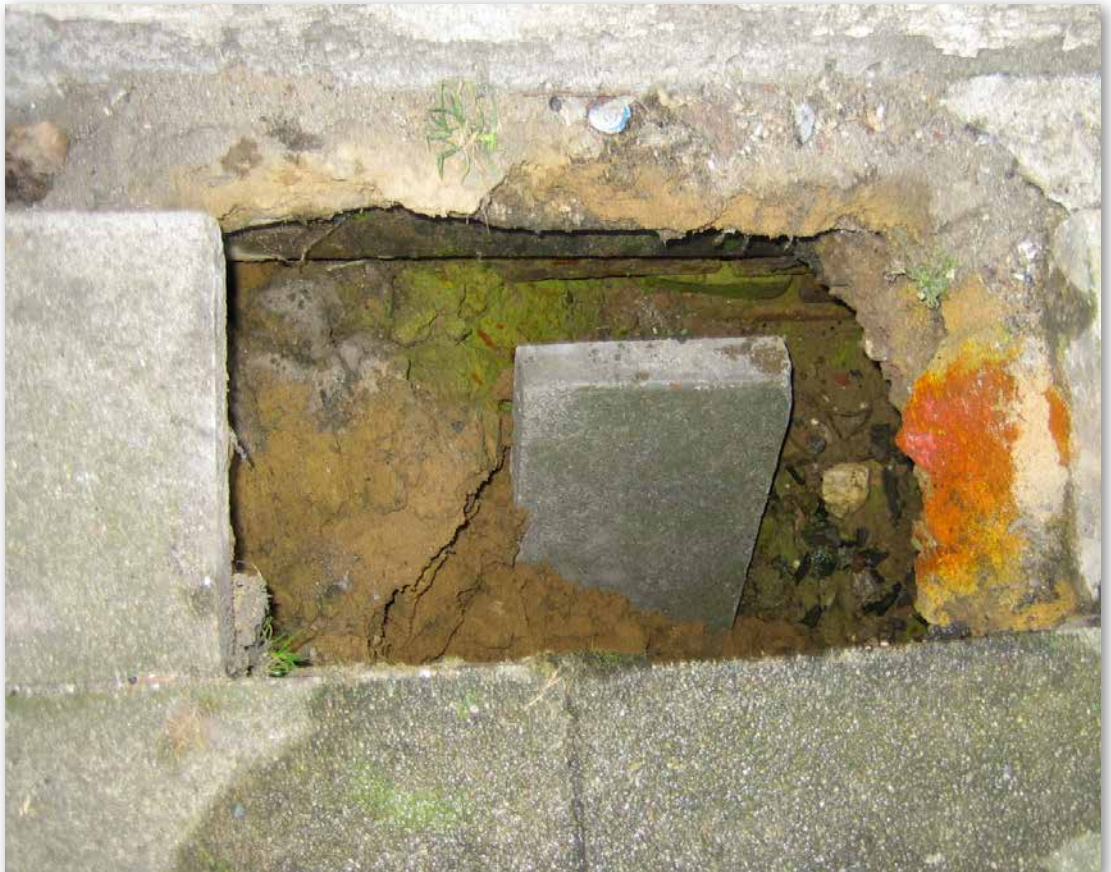
Bild 30: Straßeneinbruch im öffentlichen Verkehrsraum, Beispiel 5 [Foto: GELSENKANAL]

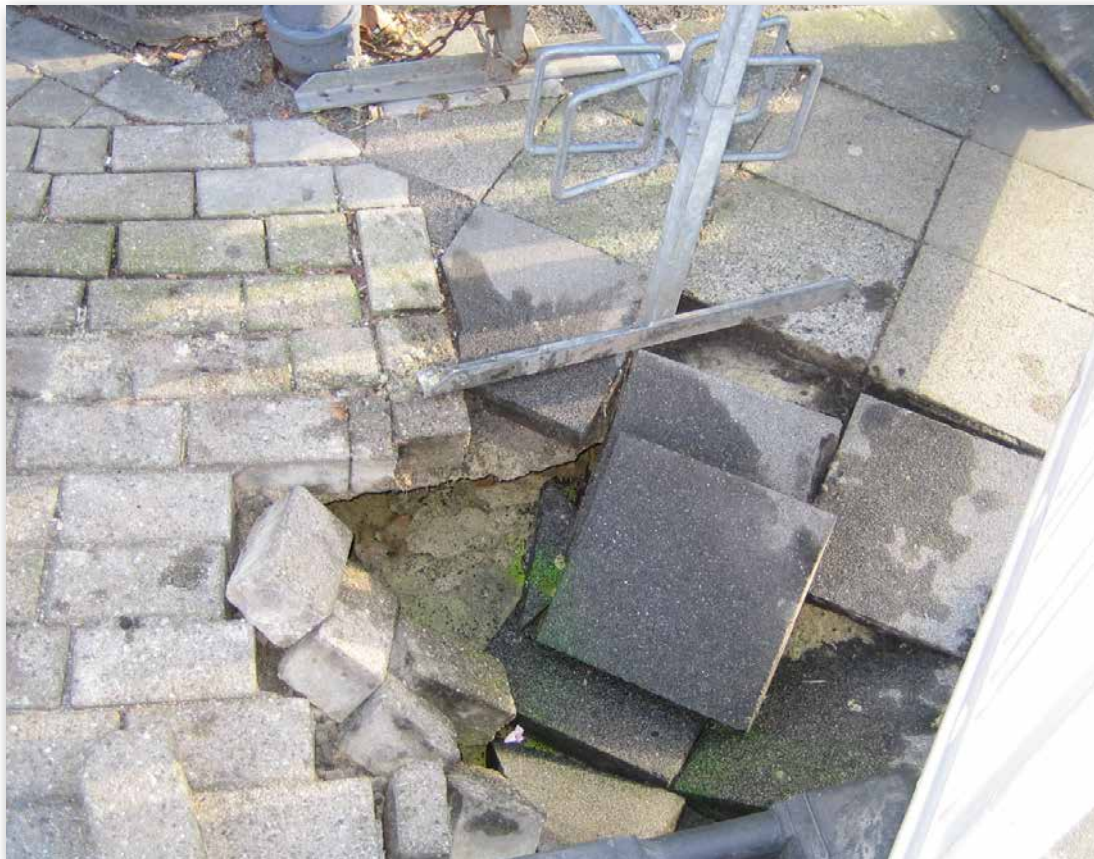
Bild 31: Straßeneinbruch im öffentlichen Verkehrsraum, Beispiel 6 [Foto: GELSENKANAL]

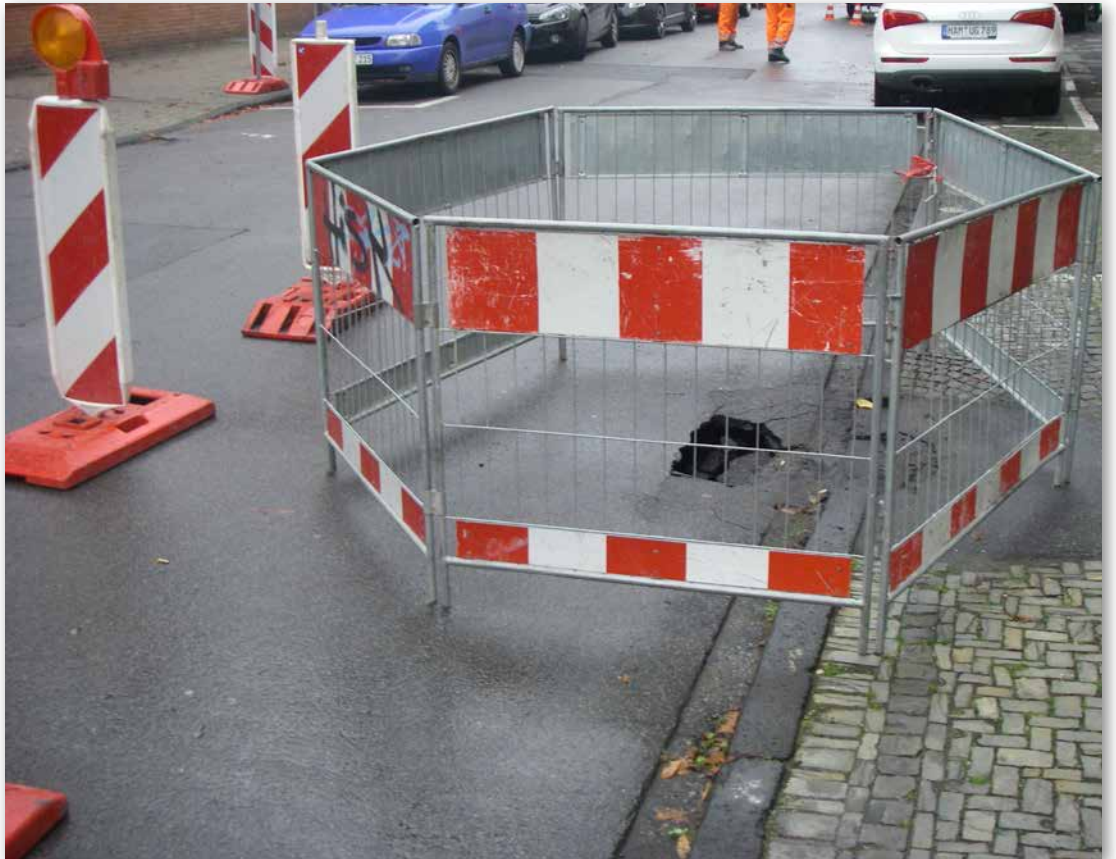
Bild 42: Straßeneinbruch im öffentlichen Verkehrsraum, Foto 3 [Foto: Stadt Hamm]

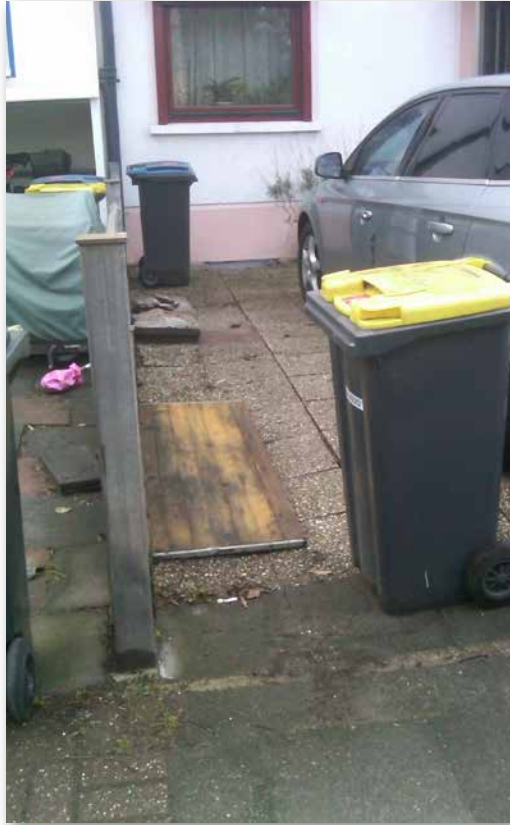
Bild 43: Absackung auf PKW-Stellfläche  
[Fotos: Abwasser-Service Volkner GmbH]

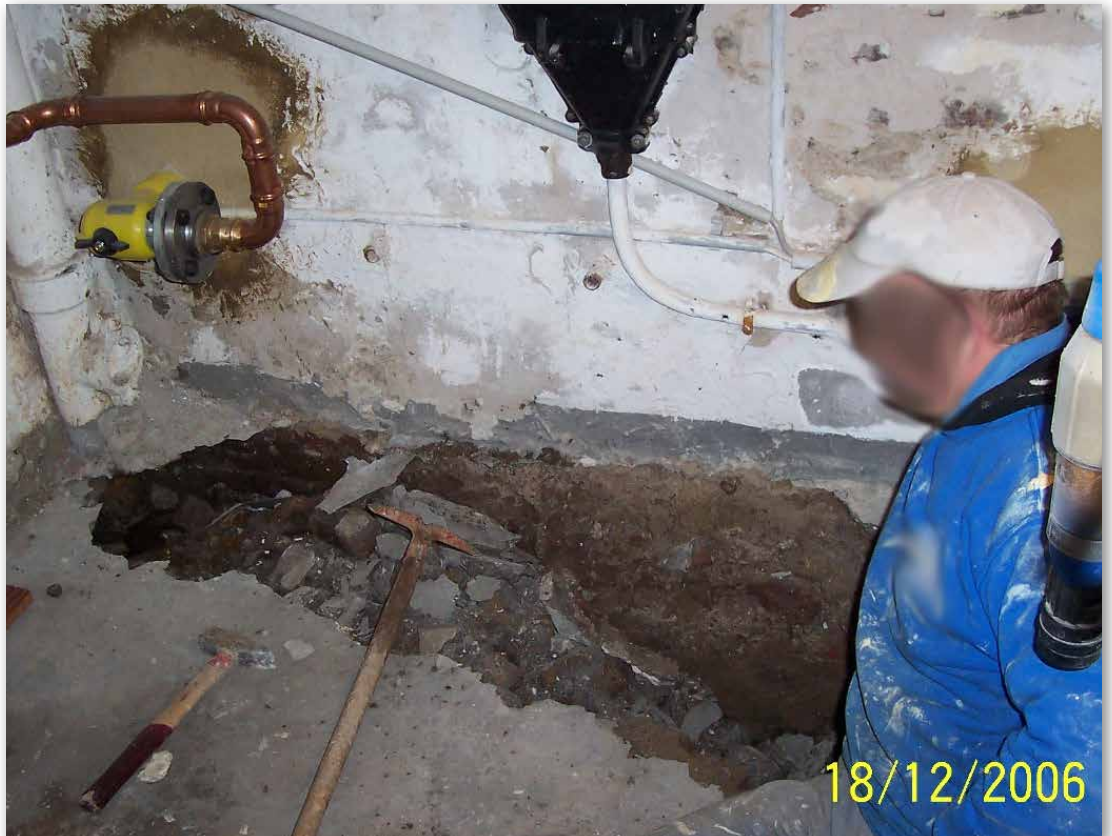
Bild 45: Bodeneinbruch im Keller eines Wohnhauses verursacht durch defekte private Abwasserleitung  
[Foto: Abwasser-Service Volkner GmbH]

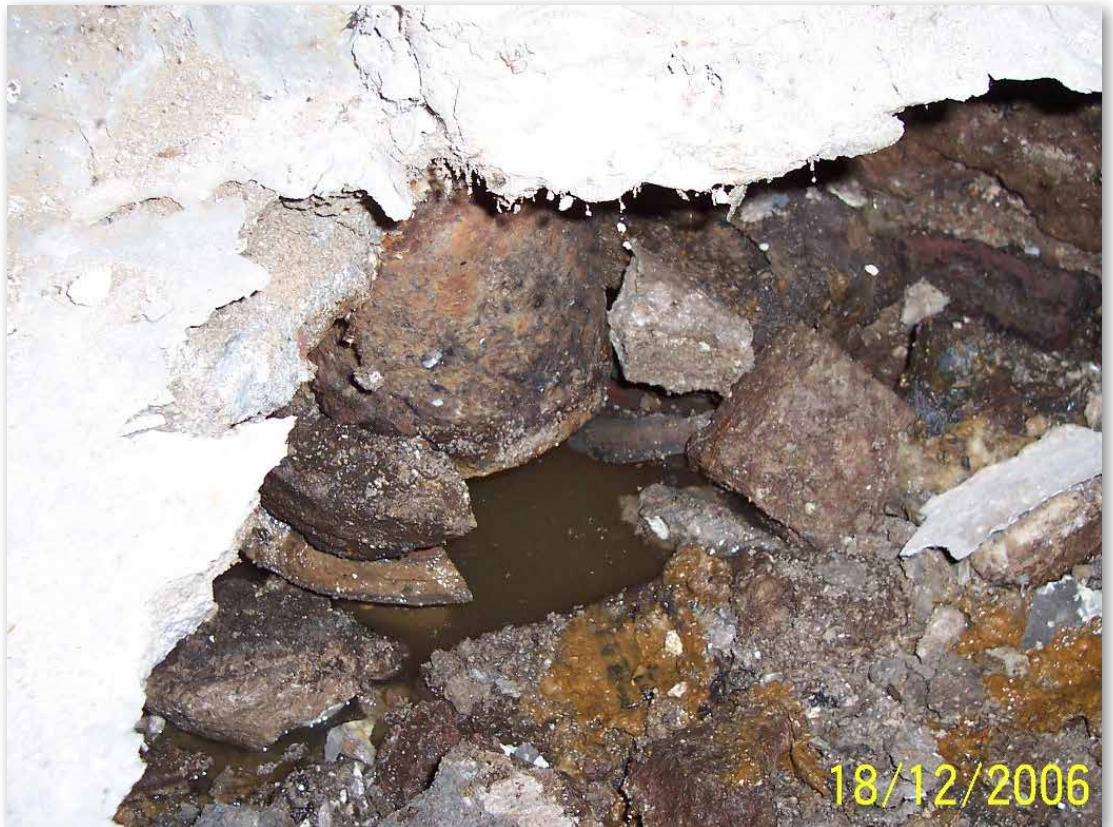
Bild 46: Hohlraum unter der Bodenplatte – Detailansicht zu Bild 45  
[Foto: Abwasser-Service Volkner GmbH]

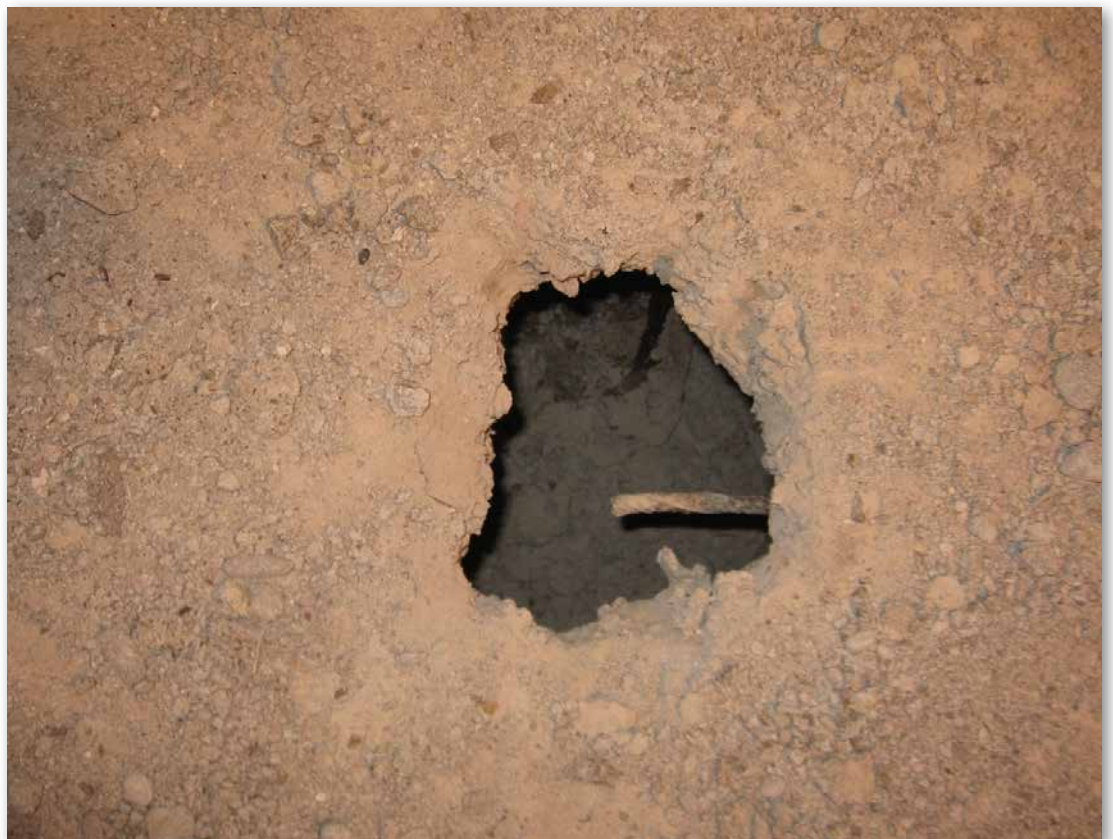
Bild 47: Straßeneinbruch mit unterirdischem Hohlraum im öffentlichen Verkehrsraum  
[Foto: Abwasser-Service Volkner GmbH]

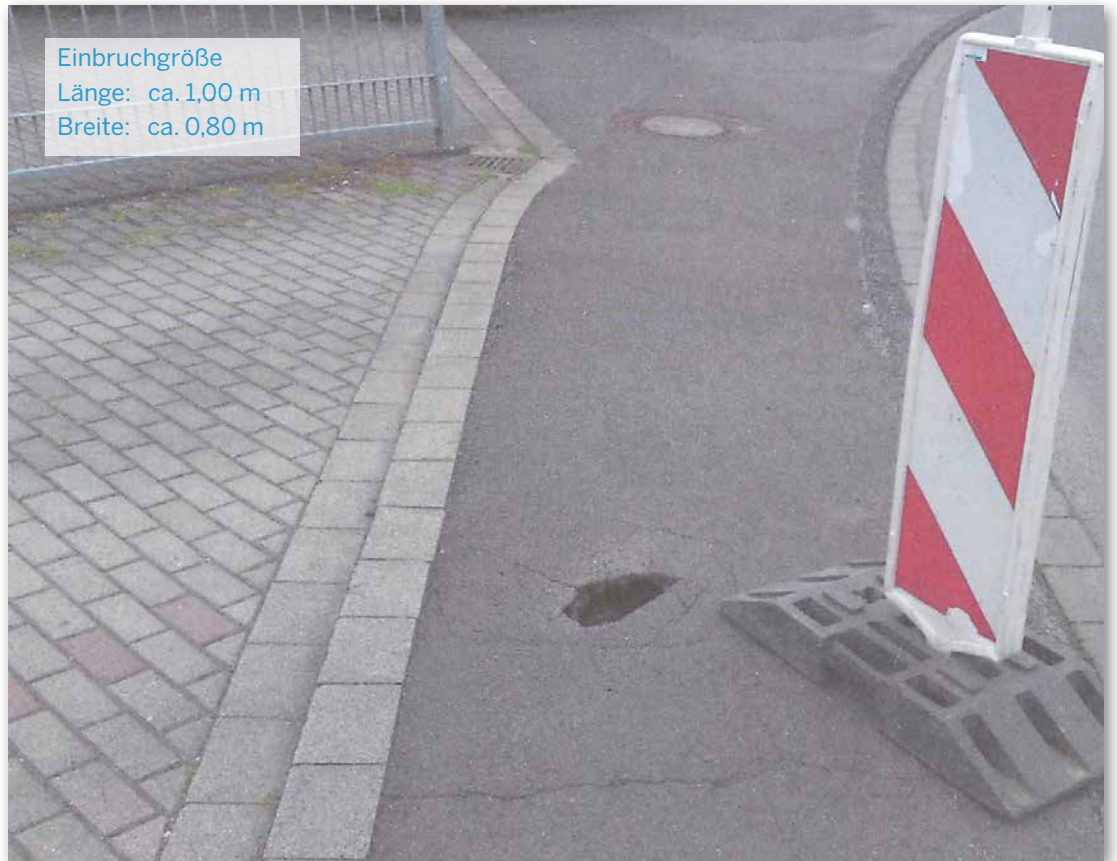
Bild 51: Straßeneinbruch im öffentlichen Verkehrsraum, Beispiel 3 [Foto: SEG Schwerte]

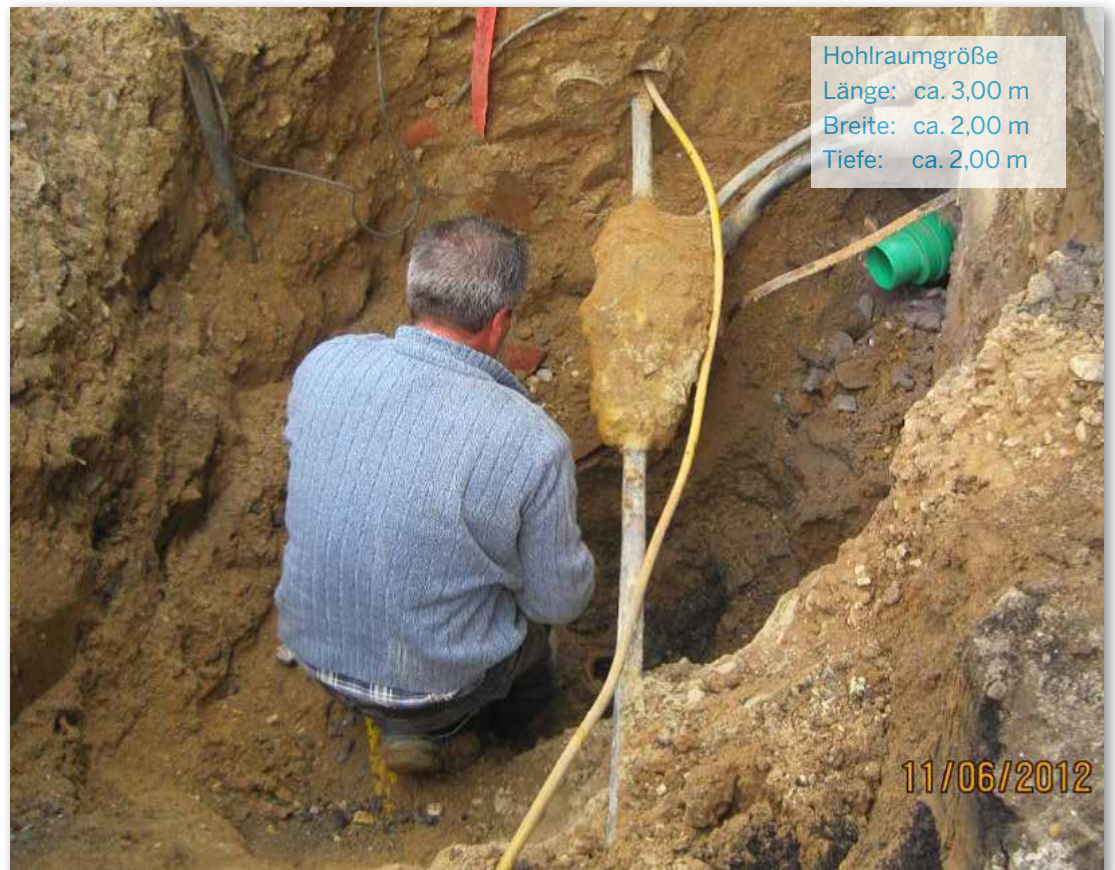
Bild 53: Freigelegter Hohlraum in der Friesenstraße [Foto: Technische Betriebe Solingen]

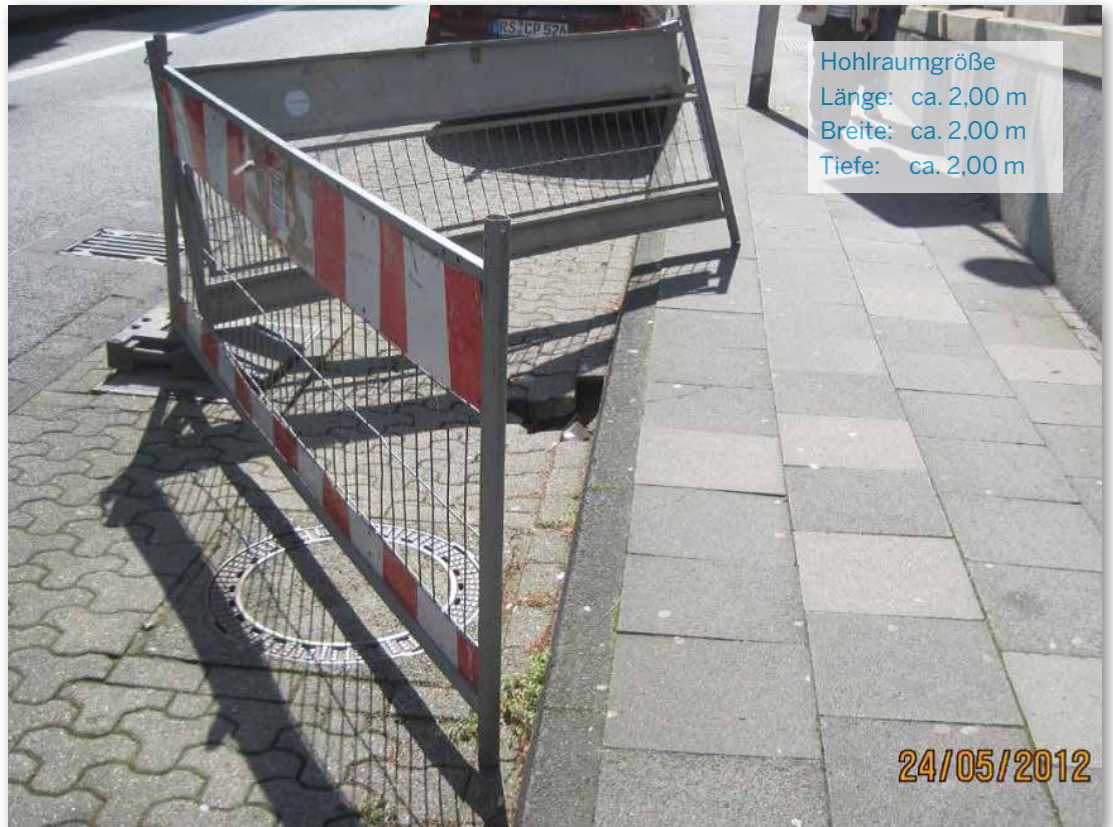
Bild 54: Straßeneinbruch mit unterirdischem Hohlraum in der Blumenstraße  
[Foto: Technische Betriebe Solingen]
