## **Fotodokumentation**

Dokumentierte Schadensfälle durch defekte  
private Abwasserleitungen

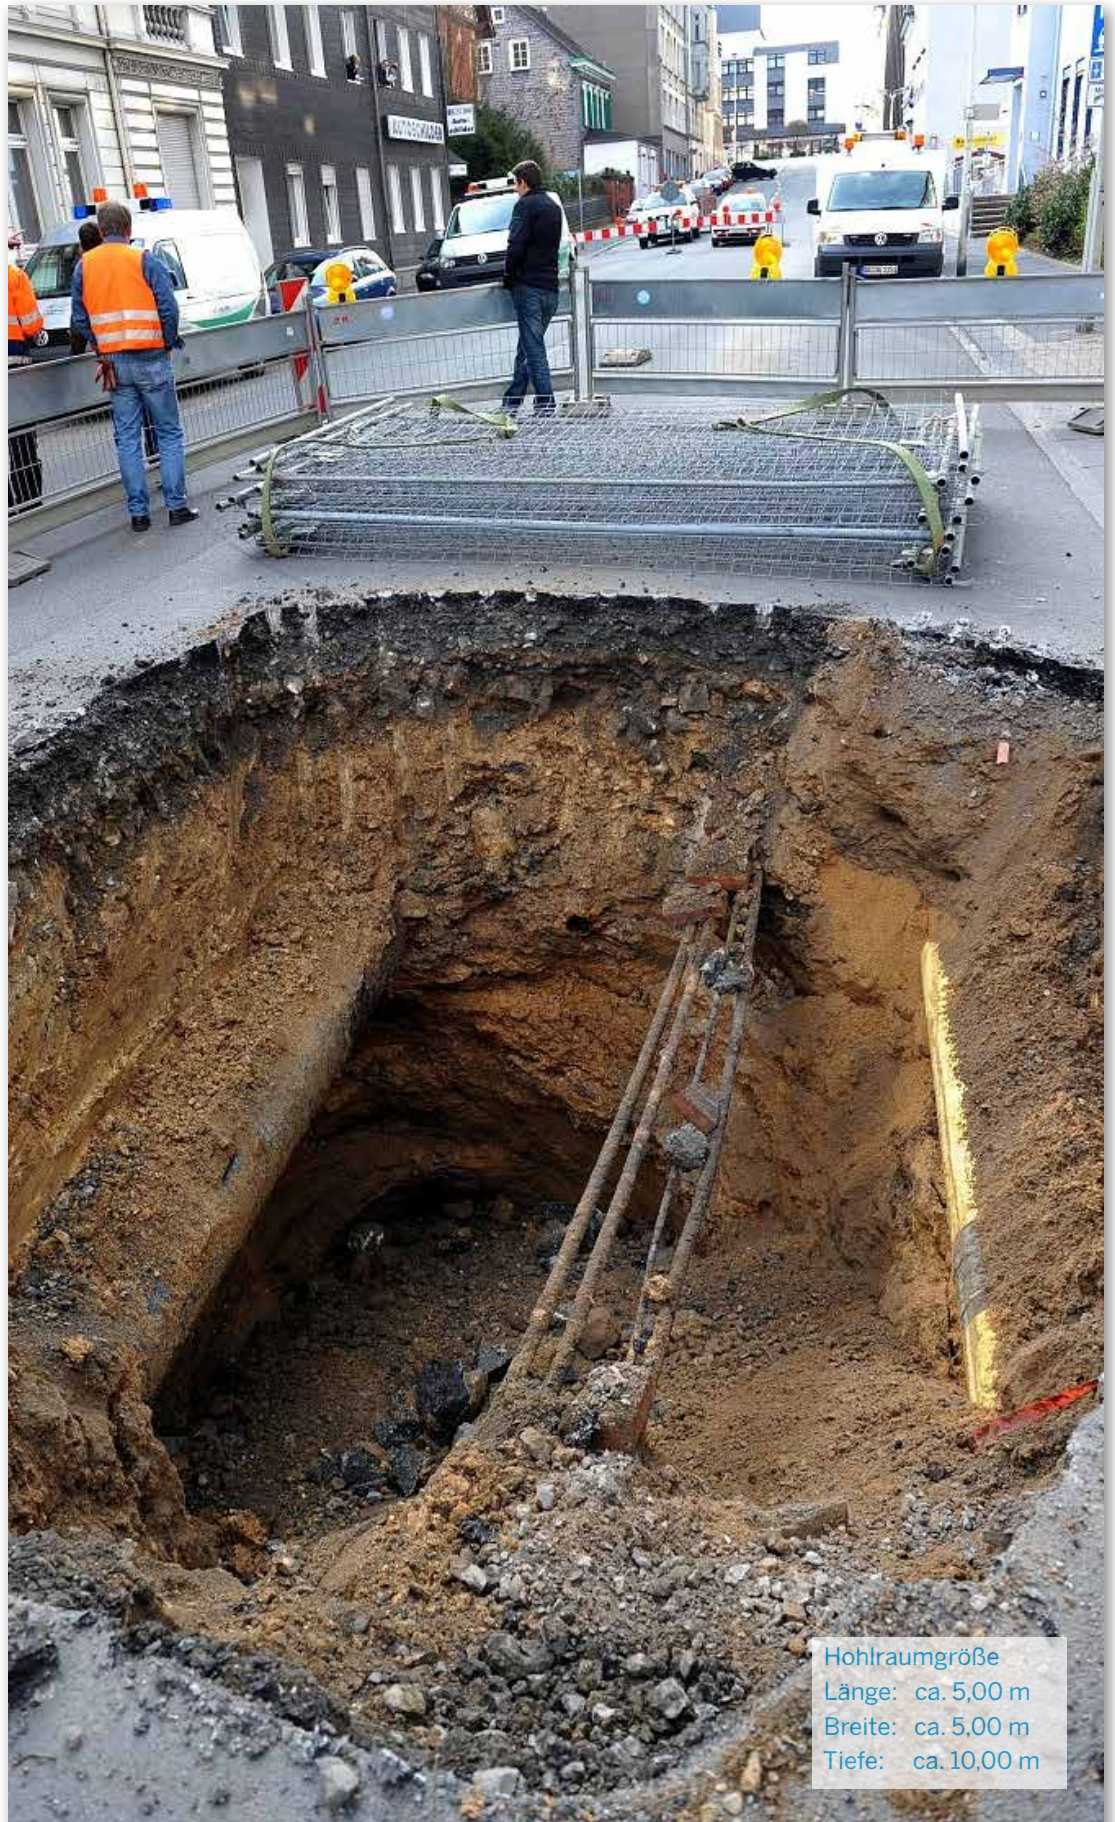
Bild 56: Freigelegter Hohlraum in der Gasstraße [Foto: Technische Betriebe Solingen]

In Solingen erklärt sich der Leiter der Stadtentwässerung das Erdloch an der Gasstraße so: Möglicherweise ist schon vor einiger Zeit das Anschlussrohr eines Hauses von dem

rund 100 Jahre alten Hauptabwasserrohr unter der Straße abgebrochen. Bei der letzten Prüfung vor zwei Jahren sei der Kanal noch in Ordnung gewesen. Das Abwasser

des Hauses sei deshalb regelmäßig ins Erdreich geflossen, habe sich dort dann aber keinen anderen Weg suchen können als in die freiliegende Öffnung des Hauptkanals. „Da-

bei hat es jedes Mal etwas Erdreich mitgenommen und so den Boden unter der Straße ausgehöhlt.“

halb mussten die EBS einen Spezialbagger bestellen. Nun soll das Loch ein Stück mit schnell härtendem Flüssigboden aufgefüllt werden, damit Arbeiter unten den defekten Kanalschluss reparieren können.

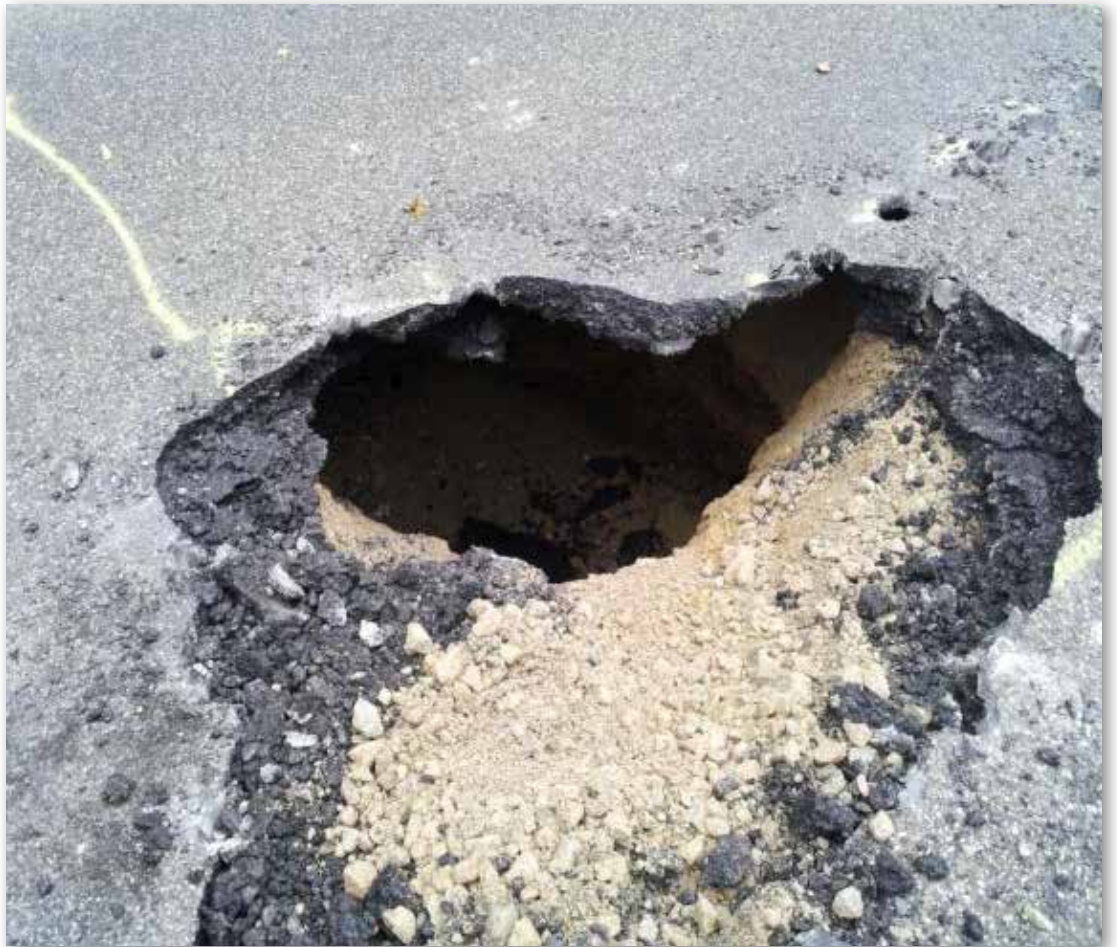
Bild 60: Straßeneinbruch mit unterirdischem Hohlraum in der Viehbachtalstraße [Foto: Technische Betriebe Solingen]

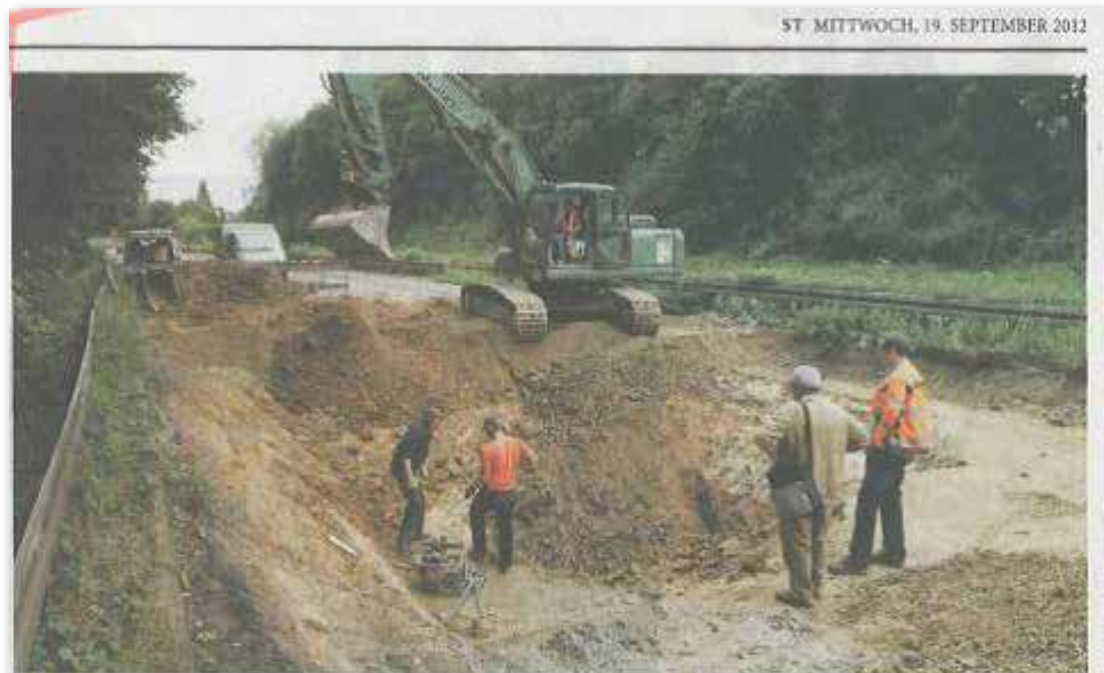
Über die beiden Fahrspuren Richtung Solingen rollen eigentlich täglich rund 22.000 Fahrzeuge. Gestern standen im inzwischen 20 Meter langen, 13 Meter breiten und über fünf Meter tiefen Krater Mitarbeiter eines Kölner Gutachterbüros und führten Sondierungsbohrungen durch. Fotos: Christian Beier

Wie lange die Sperrung dauern wird, ist noch völlig offen, denn der Schaden an der Viehbachtalstraße nimmt immer größere Formen an: Der durch den Einsturz des kreuzenden Abwasserkanals einer Firma entstandene Krater war gestern Nachmittag bereits über fünf Meter tief.

Bild 62: Zeitungsartikel 2 zu Straßeneinbruch mit unterirdischem Hohlraum in der Viehbachtalstraße [Foto: Technische Betriebe Solingen]

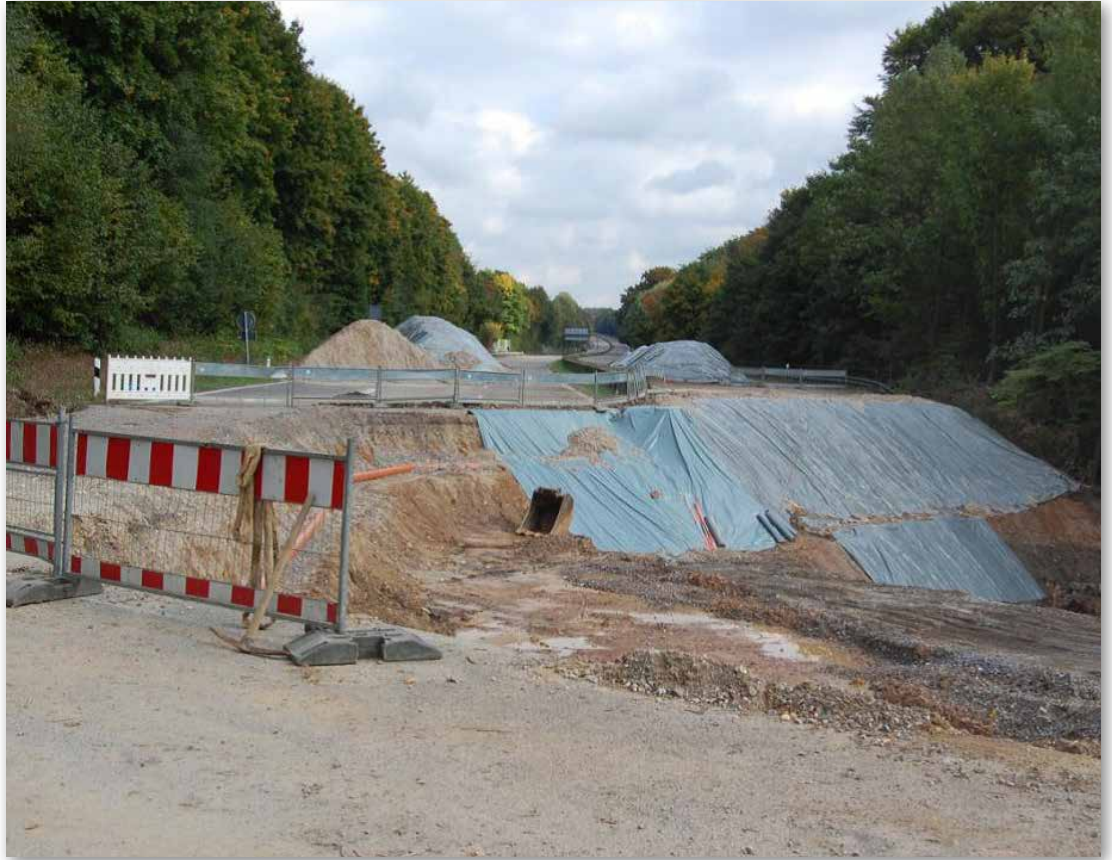
Bild 63: Ansicht der Baustelle auf der Viehbachtalstraße infolge des unterirdischen Hohlraums  
[Foto: Technische Betriebe Solingen]

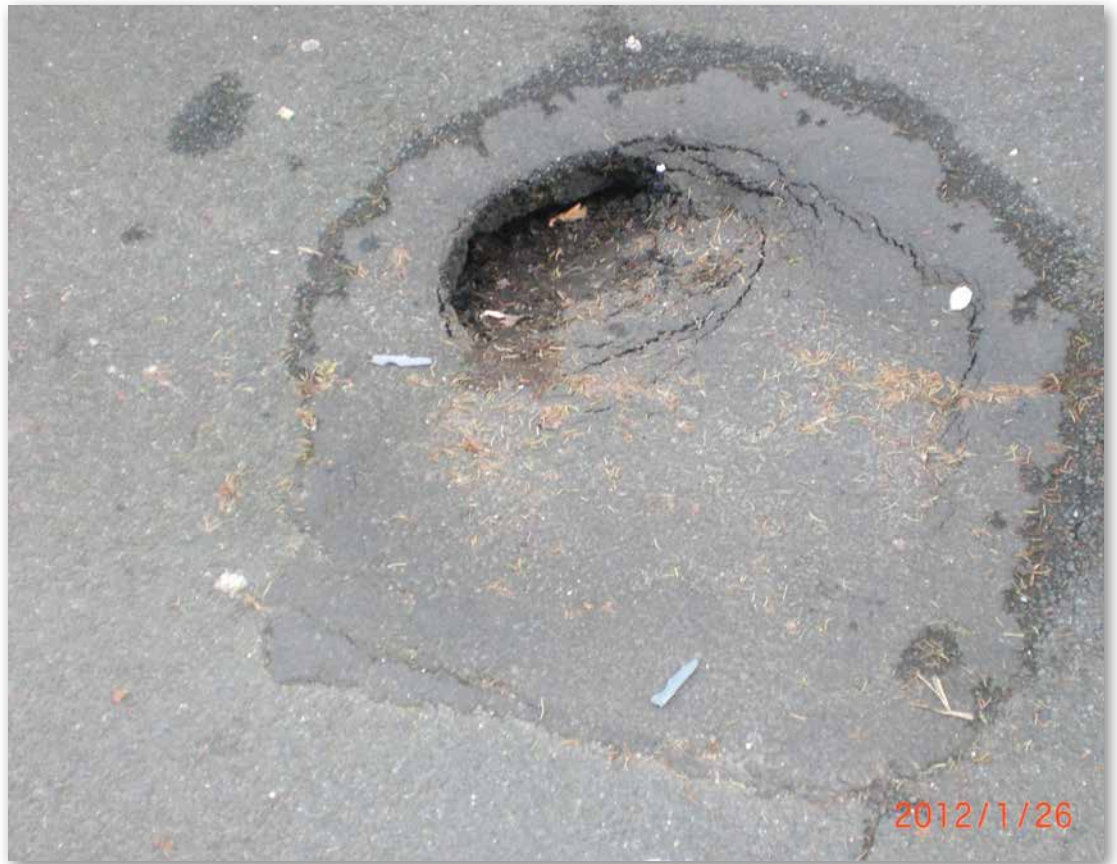
Bild 73: Straßeneinbruch in einer Privatstraße in Gelsenkirchen [Foto: Gelsenrohr Pluska]

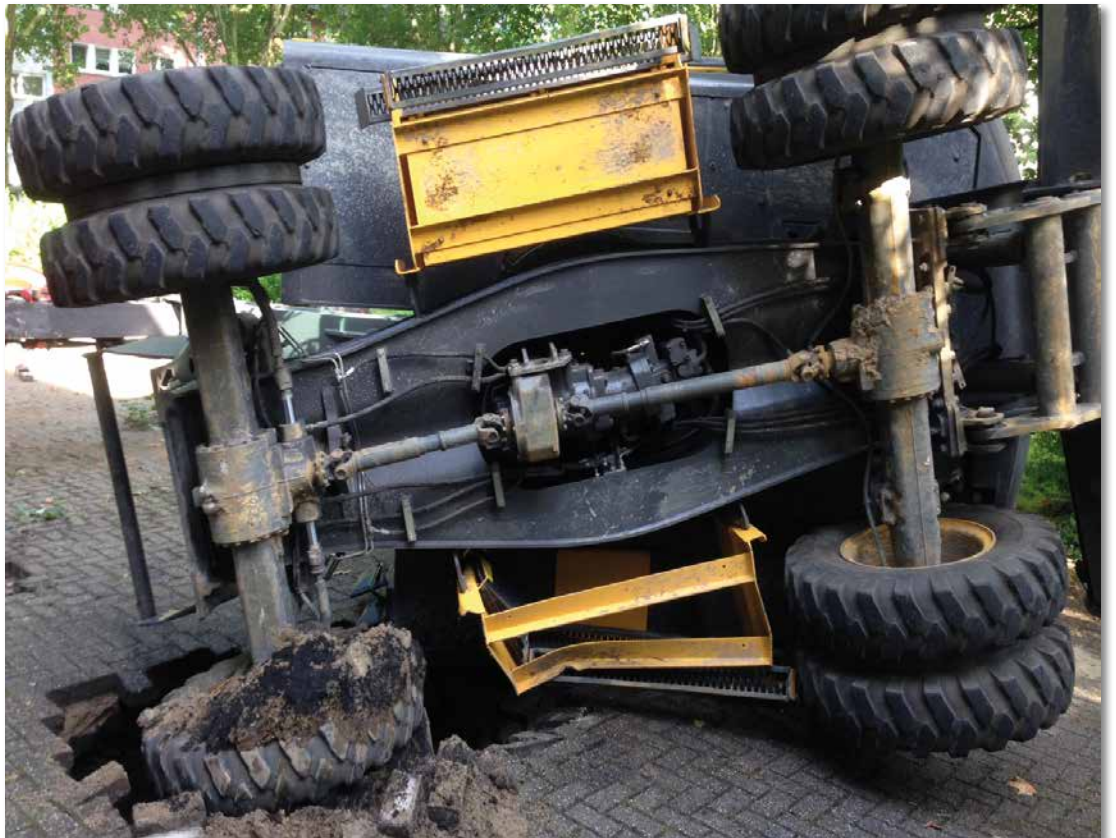
Bild 75: Umgestürzter Bagger infolge eines Tagesbruchs im öffentlichen Verkehrsraum, Ansicht 2  
[Foto: Regh Holding GmbH]
