## **Fotodokumentation**

Dokumentierte Schadensfälle durch defekte  
private Abwasserleitungen

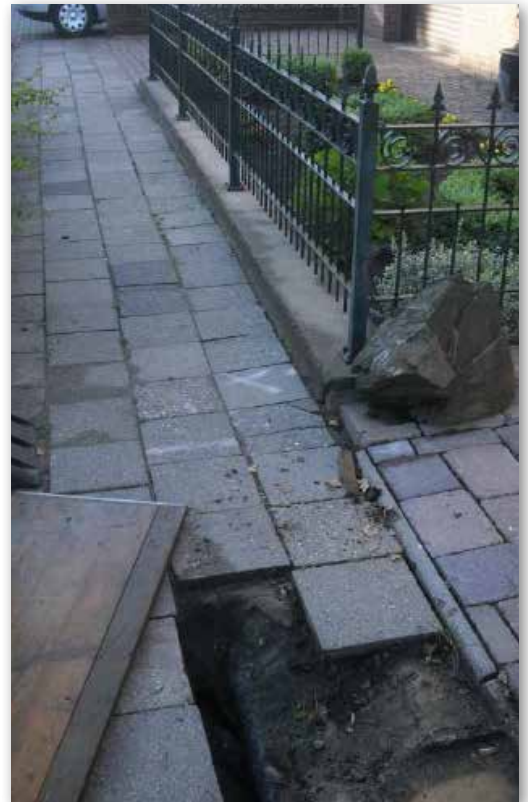
Bild 18: Detailansicht zu Bild 17  
[Foto: Technische Werke Emmerich  
am Rhein GmbH]

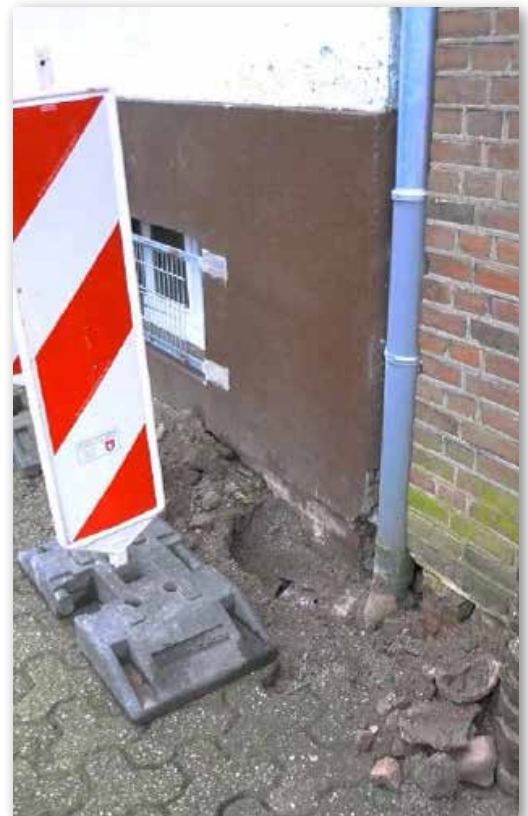
Bild 20: Detailansicht zu Bild 19  
[Foto: Technische Werke Emmerich  
am Rhein GmbH]

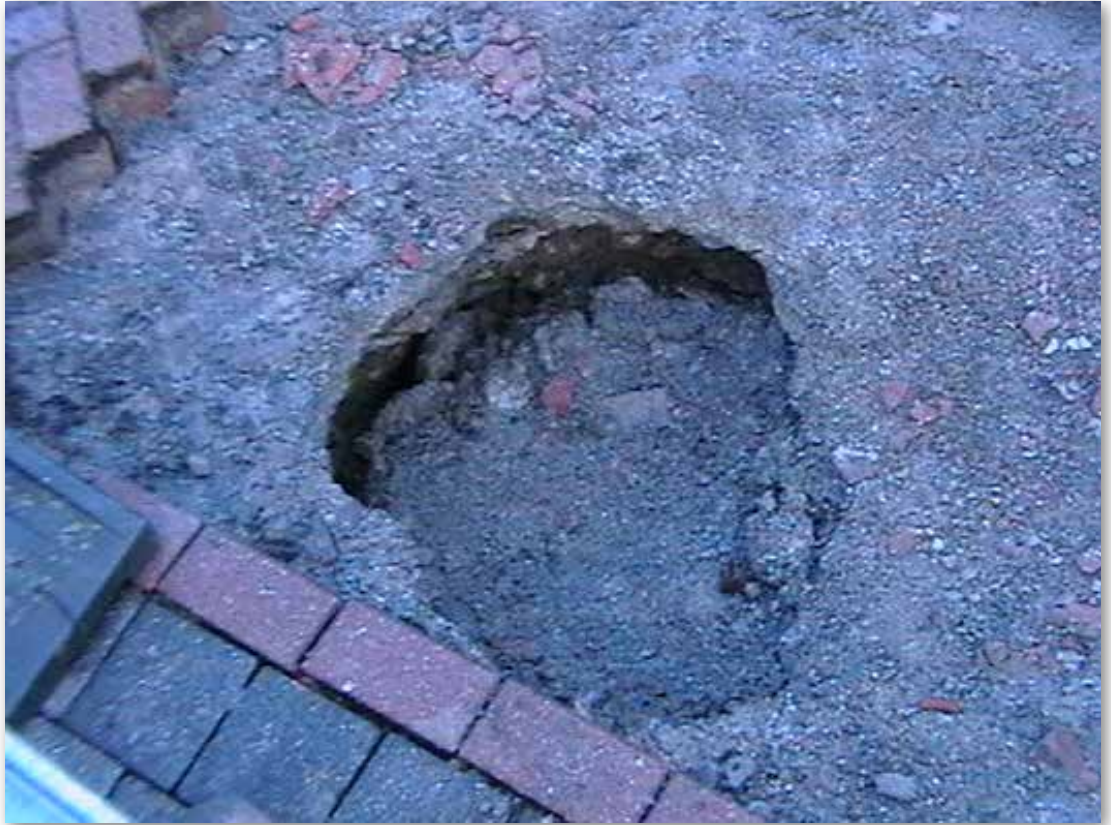
Bild 23: Absackung aus Bild 22 nach Aufnehmen des Pflasters [Foto: Technische Werke Emmerich am Rhein GmbH]

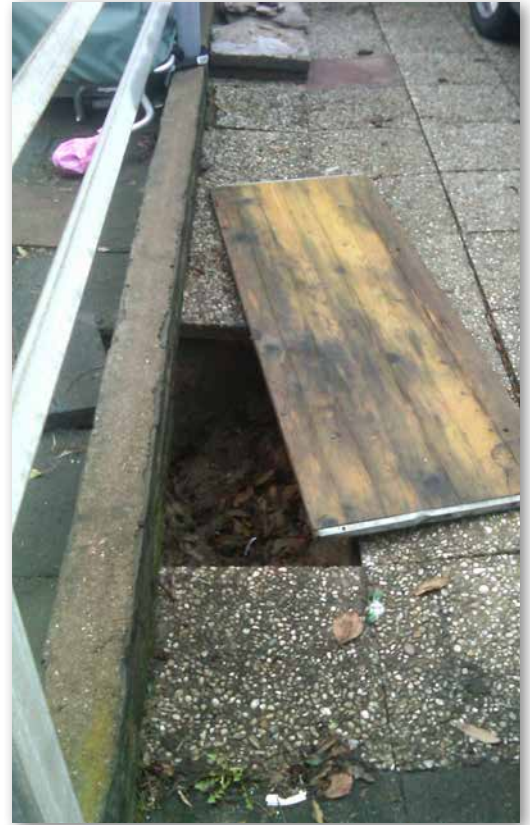
Bild 44: Hohlraum – Detail zu Bild 43  
[Fotos: Abwasser-Service Volkner GmbH]

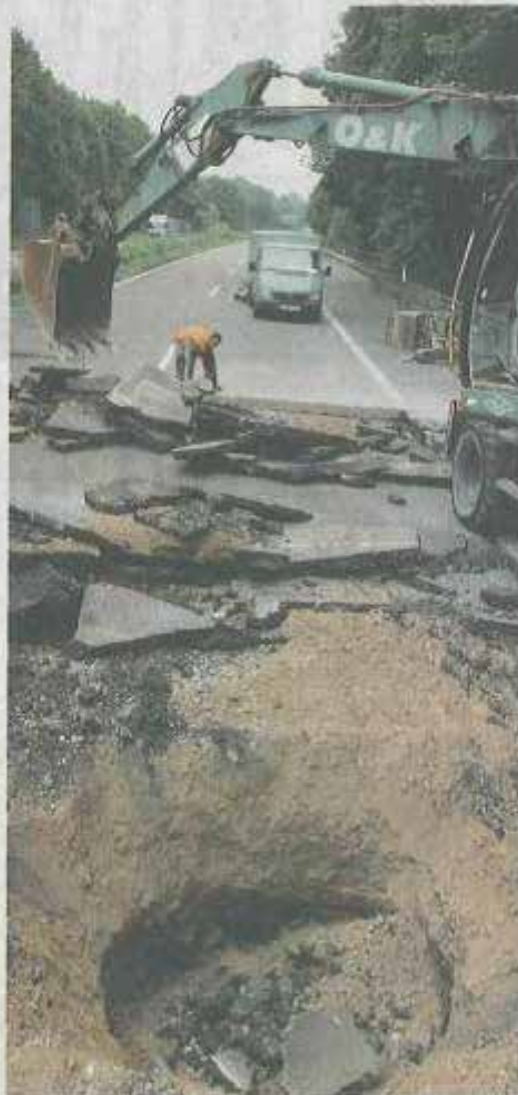
Der bereits vermutete Grund der Unterspülung hat sich gestern ebenfalls bestätigt: Es ist ein über 60 Jahre alter privater Abwasserkanal der Firma C. Rob. Hammerstein (CRH) in Merscheid, deren Gelände bis unmittelbar an die Viehbachtalstraße reicht. Der Kanal kreuzt an dieser Stelle die Anfang der 70er Jahre gebaute Schnellstraße in fast zehn Metern Tiefe.

Und die Abwässer dieses Kanals haben die Viehbachtalstraße zumindest auf dem südlichen Trassenabschnitt derart unterspült, dass es in der Nacht zu Sonntag zu den Absenkungen gekommen ist.

Schon nach Abheben der abgesackten Asphaltdecke tat sich ein tiefes Loch in der Fahrbahn auf, das sich später weiter vergrößerte. Foto: up

Die Firma wird für die Kosten der Sanierung der Fahrbahn samt Untergrund und des Walls aufkommen müssen.
